D16

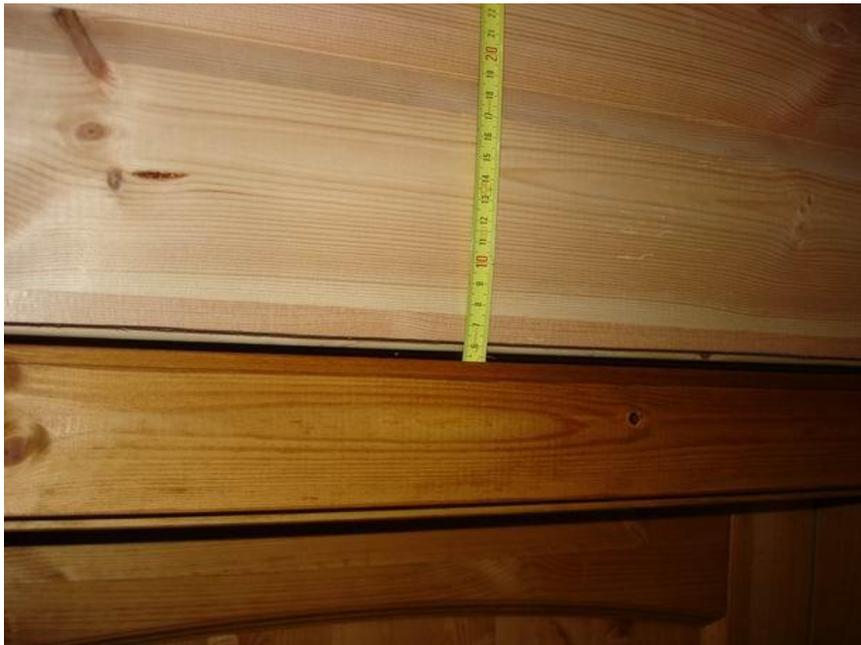
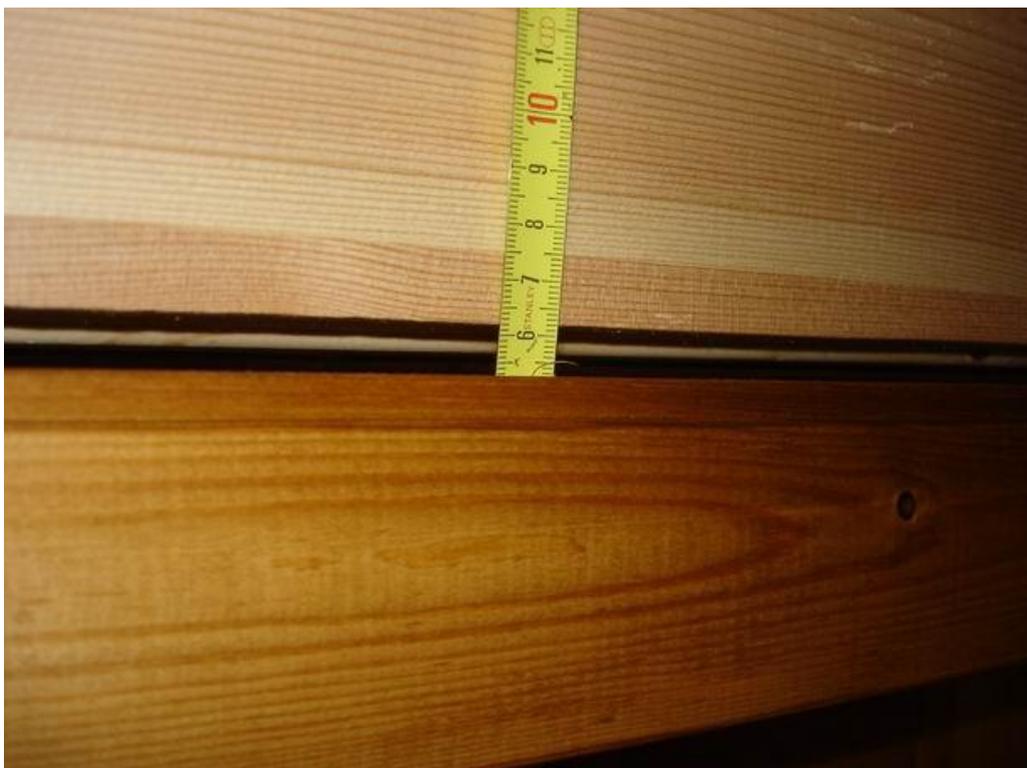
Die Innenwände wurden in Eigenleistung, nach Vorgaben von Honka (Beauftragter H.Scharenberg) ausgeführt. Durch fehlerhafte Vorgabe einer zu großen Sturzhöhe für alle Innentüren beträgt nach dem Einbau der Innentüren durch den Subunternehmer der Abstand zwischen Zarge und Sturz ca. 5,5 cm. Der Fehler der Sturzhöhe wird durch einen Spalt oberhalb der oberen Zarge sichtbar. Die nachträgliche Ausfütterung wurde vom Subunternehmer mangelhaft ausgeführt, sodass der Fehler deutlich sichtbar bleibt.

Spalt oberhalb Zarge Badezimmertür, nach Einbau der Innentüren, vor der nachträglichen Ausfütterung

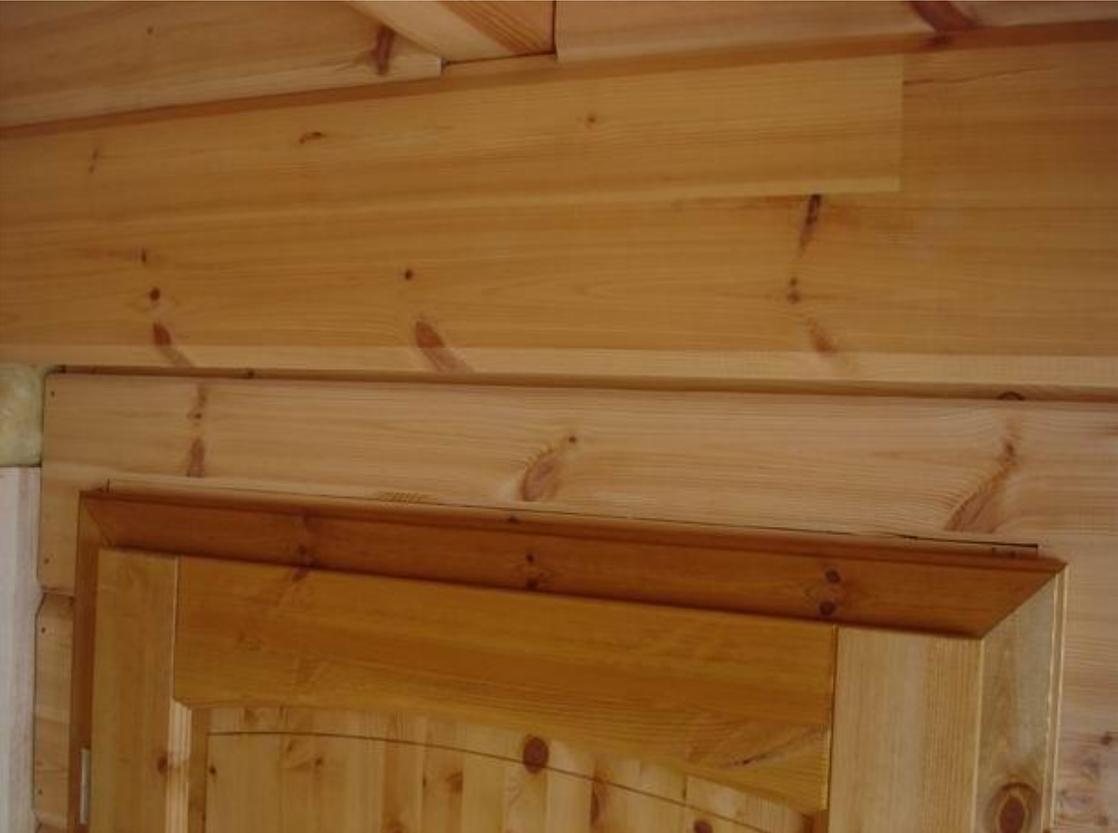
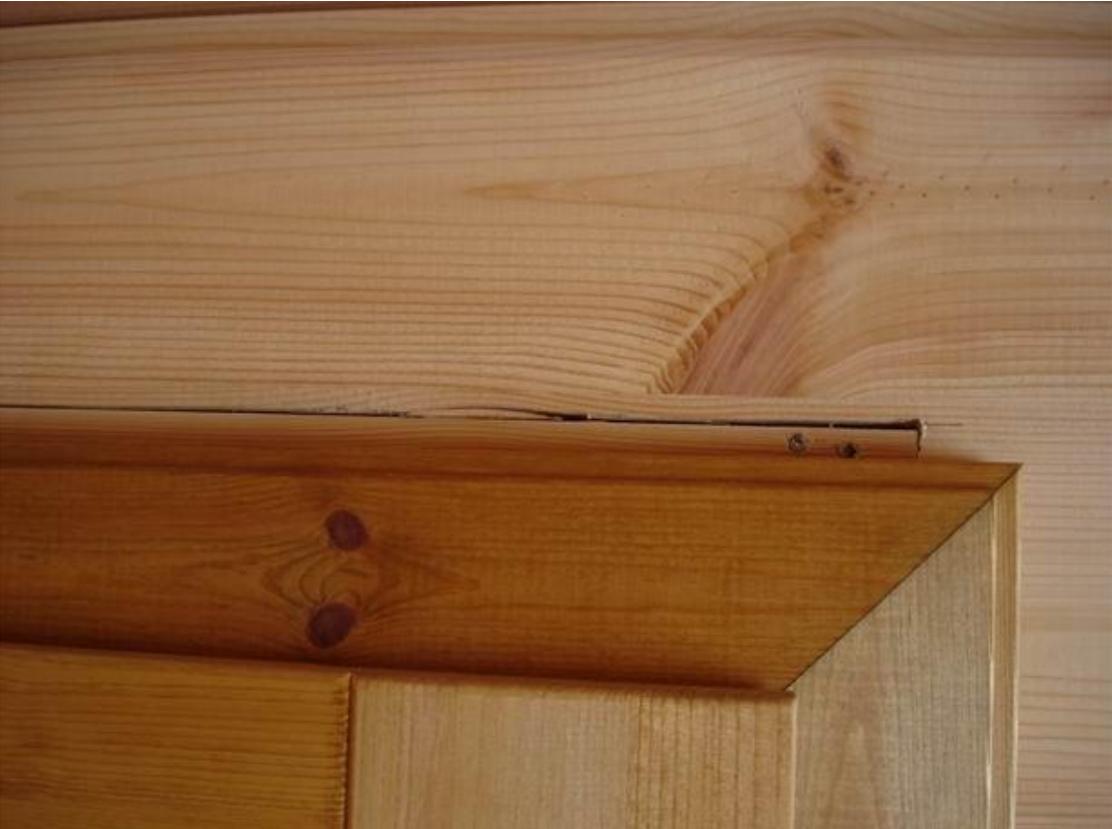
Nach Ausfütterung bleibt der Fehler deutlich sichtbar!
